**Sastamala  
Kiikoinen-Kiikka  
vesihuoltolinjauksen  
muinaisjäännösinventointi  
2013**

**Tilaja: Sastamalan kaupunki**

- Alue:** Suunniteltu vesihuoltolinja välillä Kiikoisten kirkonkylä – Kiikka Ulvi.
- Tarkoitus:** Selvittää onko vesihuoltolinjauksella muinaisjäännöksiä. Tarkistaa onko linjalla vielä havaitsemattomia muinaisjäännöksiä, sekä selvittää ulottuvatko linjan läheisyydessä olevat muinaisjäännökset linjalle.
- Työaika:** Toukokuu 2013
- Kustantaja:** Sastamalan kaupunki
- Tekijät:** Mikroliitti Oy, Maastotyö: Hannu Poutiainen, Timo Sepänmaa, Jasse Tiilikkala. Raportti Timo Jussila.
- Tulokset:** Linjan välittömässä läheisyydessä tunnettiin ennestään kaksi kiinteää muinaisjäännöstä sekä kaksi kivikautista löytöpaikkaa (kvartsi-iskoksia). Inventoinnissa löytyi neljä uutta muinaisjäännöstä. Näistä uusista kaksi osuu suunnitellun linjan kohdalle (7 ja 8). Muihin jäännöksiin linjan rakentamisella ei ole vaikutusta.

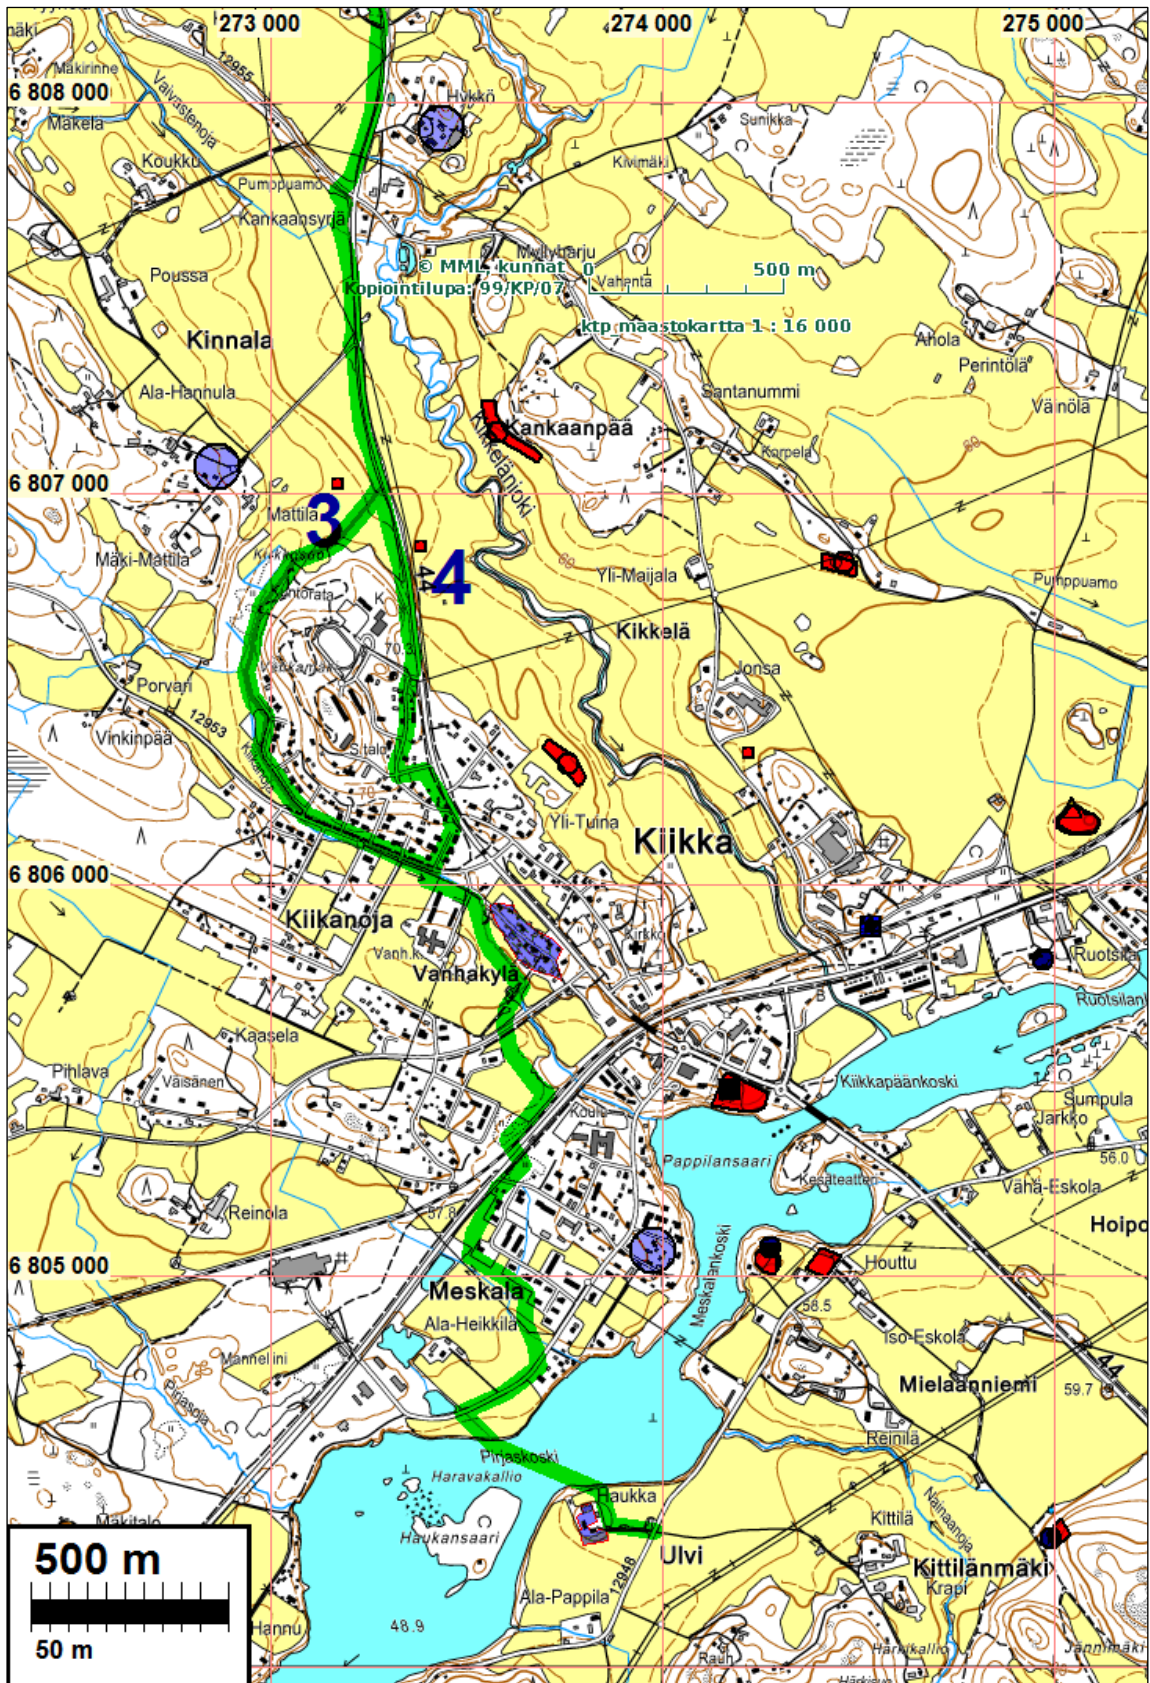
Linja kulkee osan alueella olevien vanhojen kylätonttien kohdalla varsin lähellä niitä. Nämä tontit paikannettiin tarkoin isojakokartoilta: Ulvi ja Kiikanoja. Todettiin että linja ei näille tonteille osu. Muut kylätontit sijoittuvat etäälle linjasta. Kylätontit on merkitty vaalean sinisellä pallolla, ylhäältä alkaen: *Hykkälä, Skinnarla, Kiikanoja, Meskala ja Ulvi.*

Kiikanojan ja Kinnalan välillä vaihtoehtoinen, mäen länsipuolitse kulkeva linjaus valittiin inventoinnin jälkeen toteutettavaksi linjaukseksi. Linja kulkee läheltä kvartsinlöytöpaikkaa ([kohde 3](#))

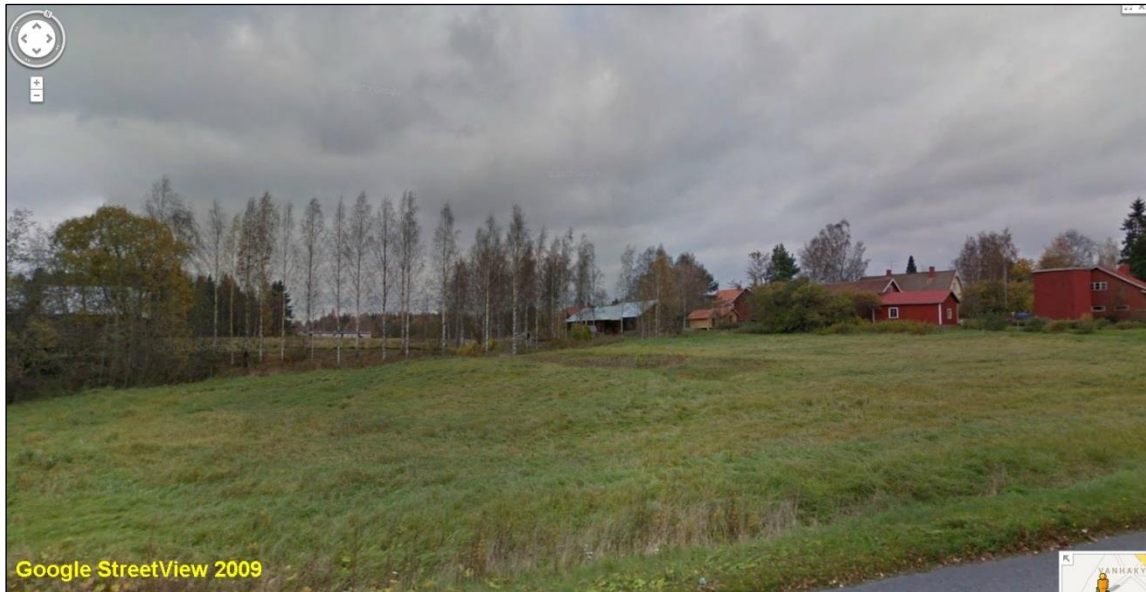
Kiikanojan kylätonttia oikealla. Aivan vas. laidalla oja ja se takana alava pelto. Länteen.

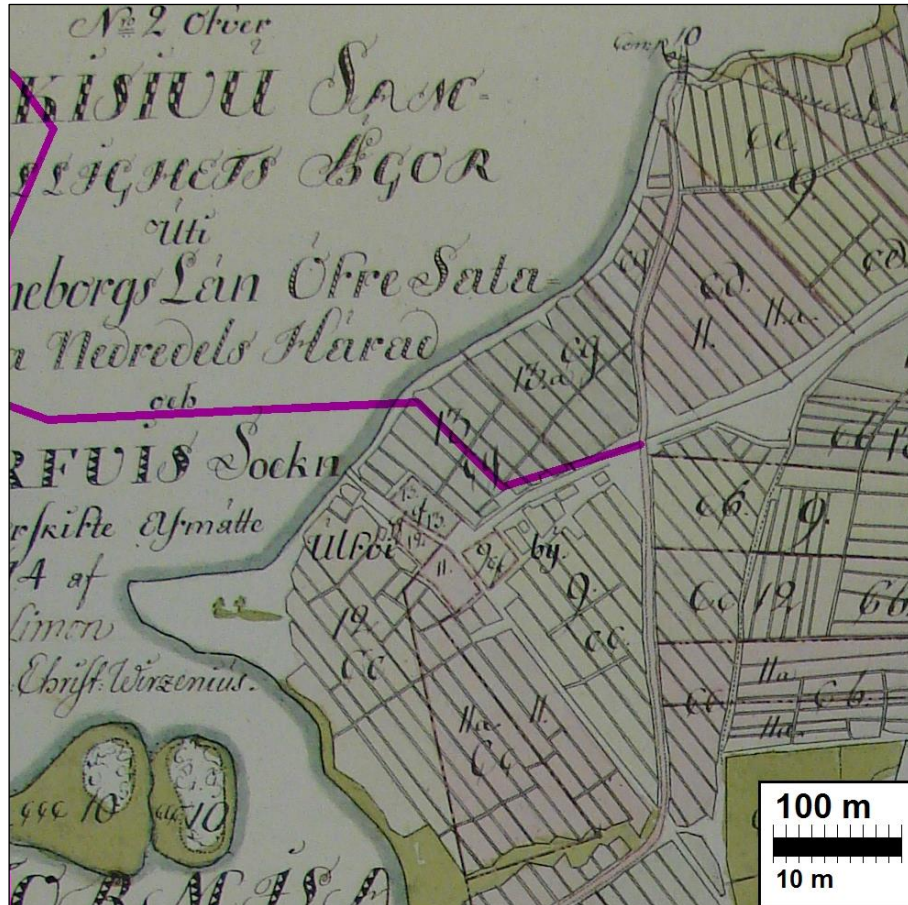
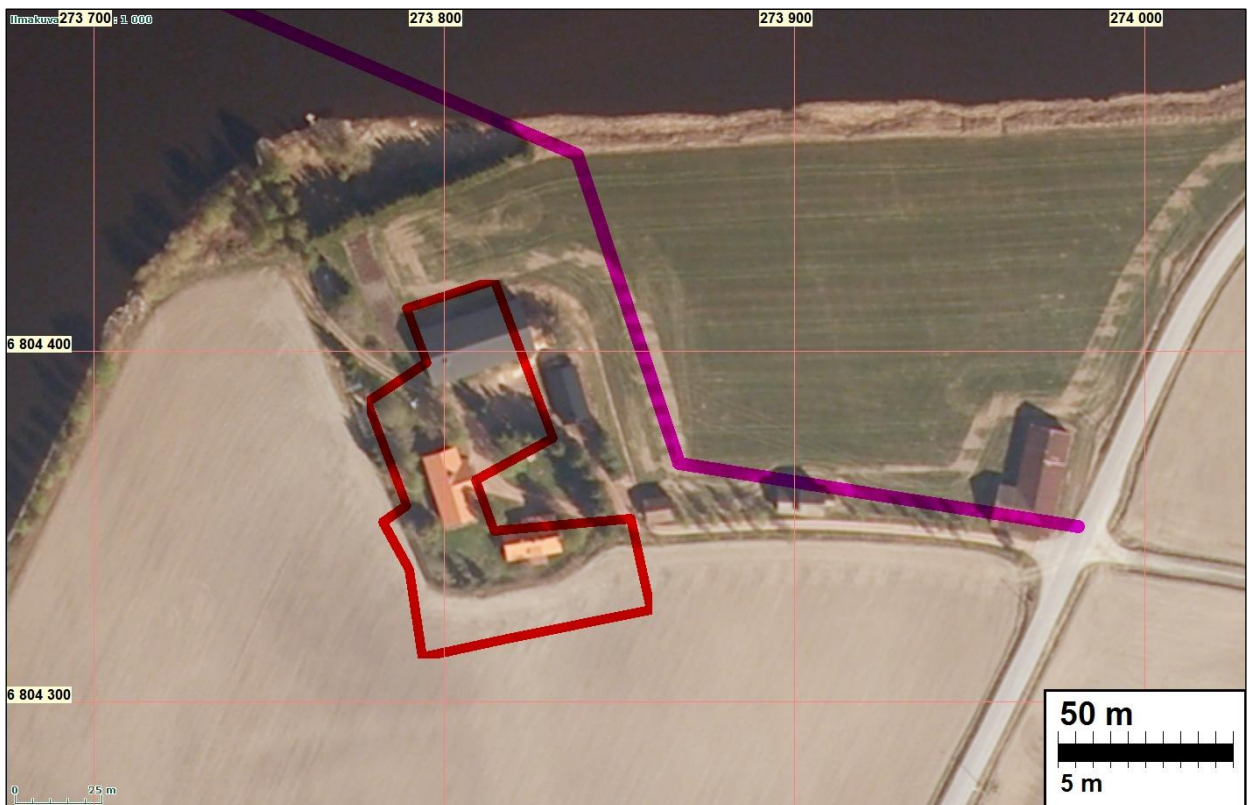
Alla (seur. sivulla): ote Teukulan ja Ulvin isojakokartasta v. 1772 (A106\_12-2). Päälle piirretty vesihuoltolinjan kulku. Tontin paikannus arviolta  $\pm 5$  m tarkkuudella. Vesihuoltolinja kulkee n. 20 m kylätontin litäpuolella pellossa. Paikalla ei oraspellossa havaittu mitään mainittavaa.

Ulvinkylän 1772 kylätontti punaisella, vesihuoltolinja sinipunaisella. Ilmakuva v. 2011 näyttää siltä, että pellon reunaan idästä tienlaidalla ja kylätontti idästä kiertäen olisi jokin kaivanto tehty.

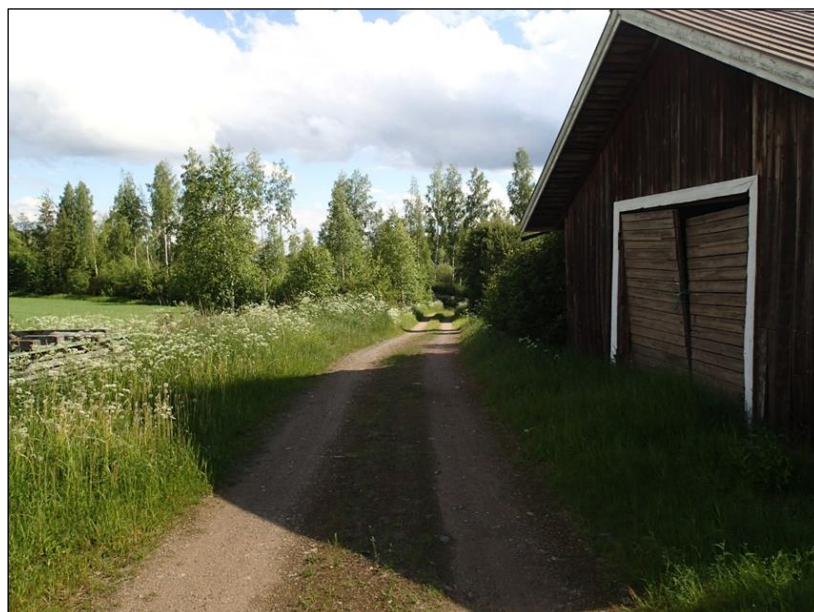
Huomiot: Jussila & Sepänmaa 2004: Paikalla on tien pellon- eli itäpuolella vanha hiekkakuoppa, jonka pohja nyt peltona. Tien varressa olevan ladon eteläpuolella on jyrkä rinne ja pohjoispuolella vanha hiekkakuoppa aivan tien varressa. En havainnut paikalla mitään esihistoriaan viittaavaa. Mahdollisesti paikalla saattaa olla asuinpaikan ripettä jäljellä tien alla ja ladon ympäristössä. Paikan karkeasti arvioitu rajaus tehty Unto Salon kuvauksen perusteella.

Sepänmaa 2013: Vuonna 2004 tehdyn asuinpaikan rajauksen kohdalla vesihuoltolinja kulkee muutama kymmentä metriä lounaaseen, vesijättömaalta vaikuttavalla alueella tasaisen kosteapohjaisen pellon ja suon rajalla. Tällä kohtaa ei ole mitään syytä olettaa muinaisjäännöksen ulottuvan linjan kohdalle. Asuinpaikan kohdalla noin 250 m:n matkalla kaakkoon harjumuodostuma on käytännössä täysin vanhojen hiekanottoaikojen tuhoama. Noin 250-350 m:n päässä kaakkoon on harjumuodostuman lakea (pusikoituvaa entistä peltoa) vielä jäljellä. Alueen luoteisosassa maaperä on hiekkaa – kaakkoisosassa tiivistä hietaa tai hiesua. Tälle alueelle tehtiin noin 100 metrin matkalle 10 koekuoppaa, joissa ei havaittu merkkejä muinaisjäännöksistä.

Kivikautista asuinpaikkaa ladon kohdalla ja ympäristössä. Kuvattu etelään. Kuva: T. Sepänmaa.

Kohteen suhde vesihuoltolinjaan: Inventoinnin perusteella ei aiheuta toimenpiteitä.

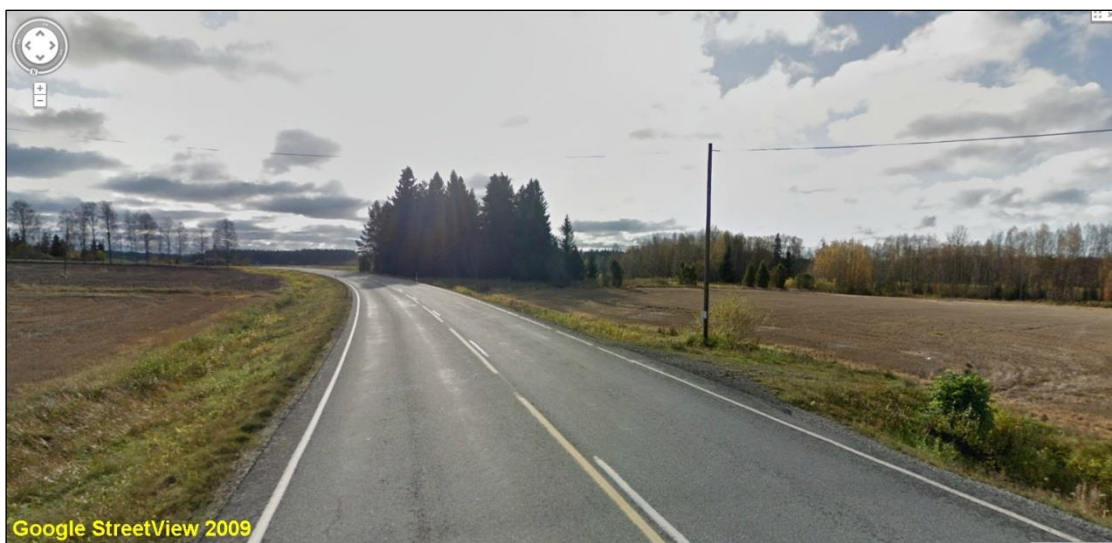
Sepänmaa 2013: Asuinpaikka tarkastettiin. Pelto oli tarkastettaessa oraalla ja havaintomahdollisuudet siten välttävät. Topografian perusteella vaikuttaa selvältä, että asuinpaikka sijaitsee noin 71 m mpy korkeustasolla olevan matalan törmän

päällä, sen reunalla, tien lounaispuolella, tiestä 20-30 m etäisyydellä. Suunniteltu vesihuoltolinja kulkee näillä kohdoin tien toisella (koillis-) puolella, viitisenkymmentä metriä lähimmistä vuoden 2004 inventoinnissa pellossa havaituista löydöistä koilliseen, tasaisella pellossa. Vaikka v. 2004 inventoinnissa mainitaan että raja on epätarkka, perustuu se kuitenkin hyvissä olosuhteissa (pelto kynnetty ja kostea) tehtyihin löytöhavaintoihin, joiden ympärille raja on tehty varsin väljästi. On selkeästi arvioitavissa, että muinaisjäännös ei ulottu vesihuoltolinjalle.

Asuinpaikka on kuvan oikeassa laidassa missä pellossa laakea törmä, tiestä kymmeniä metrejä länteen. Vesihuoltolinja tien vas. puolelle (koillispuolelle) missä tasaista peltoa. Etelään.

Kohteen suhde vesihuoltolinjaan: Inventoinnin perusteella ei aiheuta toimenpiteitä.

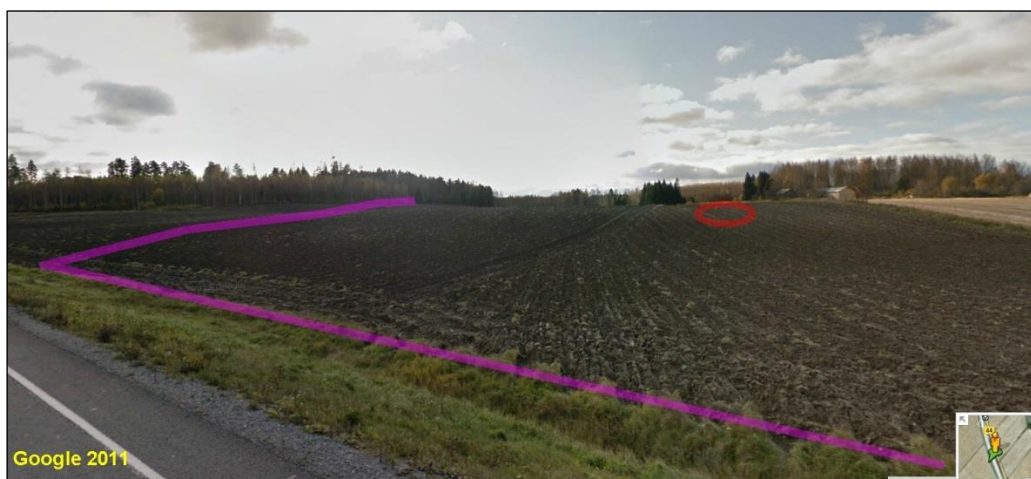
Sepänmaa 2013: Löytöpaikkaa tarkastettiin. Pelto oli korkealla oraalla ja havaintomahdollisuudet huonot. Kvartsi- ja pii-iskosten löytöpaikka sijaitsee suunnitellusta tien varrella kulkevasta vesihuoltolinjasta noin 60 m länteen ja 3 – 4 m korkeammalla tasolla, pellolla. Topografisten seikkojen perusteella paikalla mahdollisesti sijaitseva muinaisjäänös ulotu tien varrella kulkevalle linjan kohdalle.

Kohde sijaitsee vaihtoehtoisesta linjauksesta (joka sittemmin valittiin viemäriinjakukseksi) 70 m pohjoiseen. Linja kulkee samaisen törmän poikki jonka päältä löydöt. Törmä kuitenkin loivenee etelään mentäessä. V. 2004 (raportti s. 76) pelto tarkastettiin hyvissä olosuhteissa, kun pelto oli kynnettyä, eikä tuolloin mitään merkkejä mahdollisesta muinaisjäänöksestä muualla törmän alueella havaittu.

Google StreetView'in valokuvaan piirretty päälle viemäriinjan kulku (sinipun) sekä löytöpaikka (punaisella). Kuva lounaaseen.

Kohteen suhde vesihuoltolinjaan: Inventointien perusteella ei aiheuta toimenpiteitä.

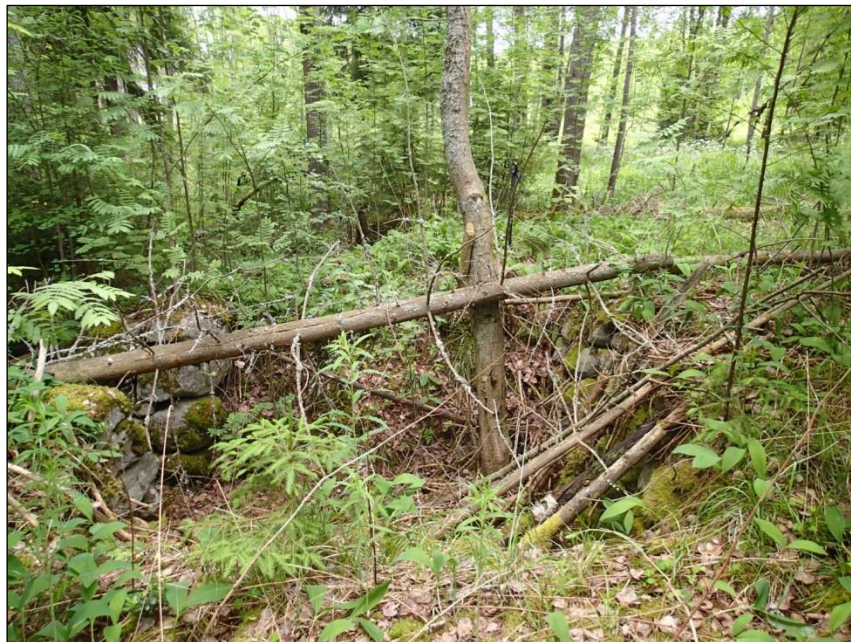
Sepänmaa 2013: Kohde sijaitsee hiekkamoreenipohjaisessa sekametsässä, länteen viettävän törmän reunalla. Kyseessä on noin 2,5 x 2,5 m:n laajuinen suora-kaiteen muotoinen ja noin 1,5 m syvä kivillä reunustettu kuoppa - muurauksen jälkiä ei havaittu. Kuopan länsi ja lounaisaidalla on alle 1 m:n levyinen kulkuaukko alarinteeseen. Aivan ilmeisesti kyseessä on kellarirakenne.

Kuopan pohjoisreunasta noin 2 m pohjoiseen tehtiin koekuoppa. Kuopassa havaittiin noin 25 cm:n syvyinen sekoittunut hiekkavoittoinen kerros (ilmeisesti pelto-kerros), josta löytyi pieni tiilenkappale (ei talletettu). Tämän alapuolella oli koskematon hiekkamoreeni. Kohteen pohjois- ja luoteispuoleinen metsäalue vaikutti entiseltä pelloilta (puusto pääasiassa koivua, maaperä vähäkivistä), kaakkoispuolinen alue taas viljelyyn sopimattomalta kivikkoiselta moreenilta (puusto kuusta, maaperä kivikkoista). Lähiympäristöä tarkasteltiin runsaan sadan metrin säteellä, mutta mitään merkkejä muista muinaisjäänöksistä ei havaittu.

Kellarin ajoitus on tuntematon – historialliselta ajalta ja oletettavasti vasta 1700-luvun jälkeinen (jolloin maa/kivikellarit alkoivat vähitellen yleistymään). Sen muinaisjäänösstatus on epäselvä.

Kivikellarin jäännöksiä. Kuvattu länteen. Kuva: T. Sepänmaa.

Kohteen suhde vesihuoltolinjaan: Inventoinnin perusteella ei aiheuta toimenpiteitä.

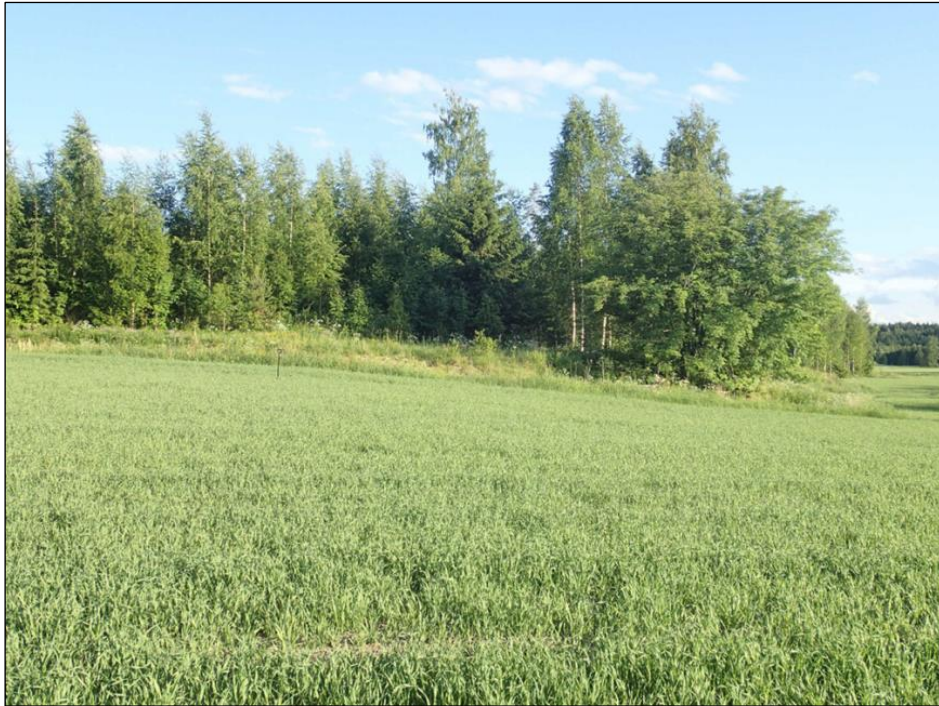
Huomiot: Sepänmaa 2013: Kyseessä on loivasti länteen viettävä hiekkapohjainen pelto-alue, jonka länsiosassa on matala länteen viettävä terassi noin 74 m mpy tasolla. Pelto oli inventoitaessa parikymmensenttisellä sängellä, mutta sänkipelolla pystyttiin kuitenkin havainnoimaan maanpintaa. Matalan törmän laella, noin 40 m (törmän suuntaisesti NW - SE-suunnassa) ja 15 m vastakkaisessa suunnassa havaittiin 5 kpl selviä kvartsi-iskoksia. Topografian perusteella muinaisjäännos ei ulottunut juurikaan todetun alueen ulkopuolelle - ei ainakaan koillisessa 50 m:n päässä olevalle suunnitellulle vesihuoltolinjalle, minkä alue tutkittiin tarkemmin.

Kivikautista asuinpaikkaa pellolla. Kuvattu lounaaseen. Kuva: H. Poutiainen

Kohteen suhde vesihuoltolinjaan: Inventoinnin perusteella ei aiheuta toimenpiteitä.

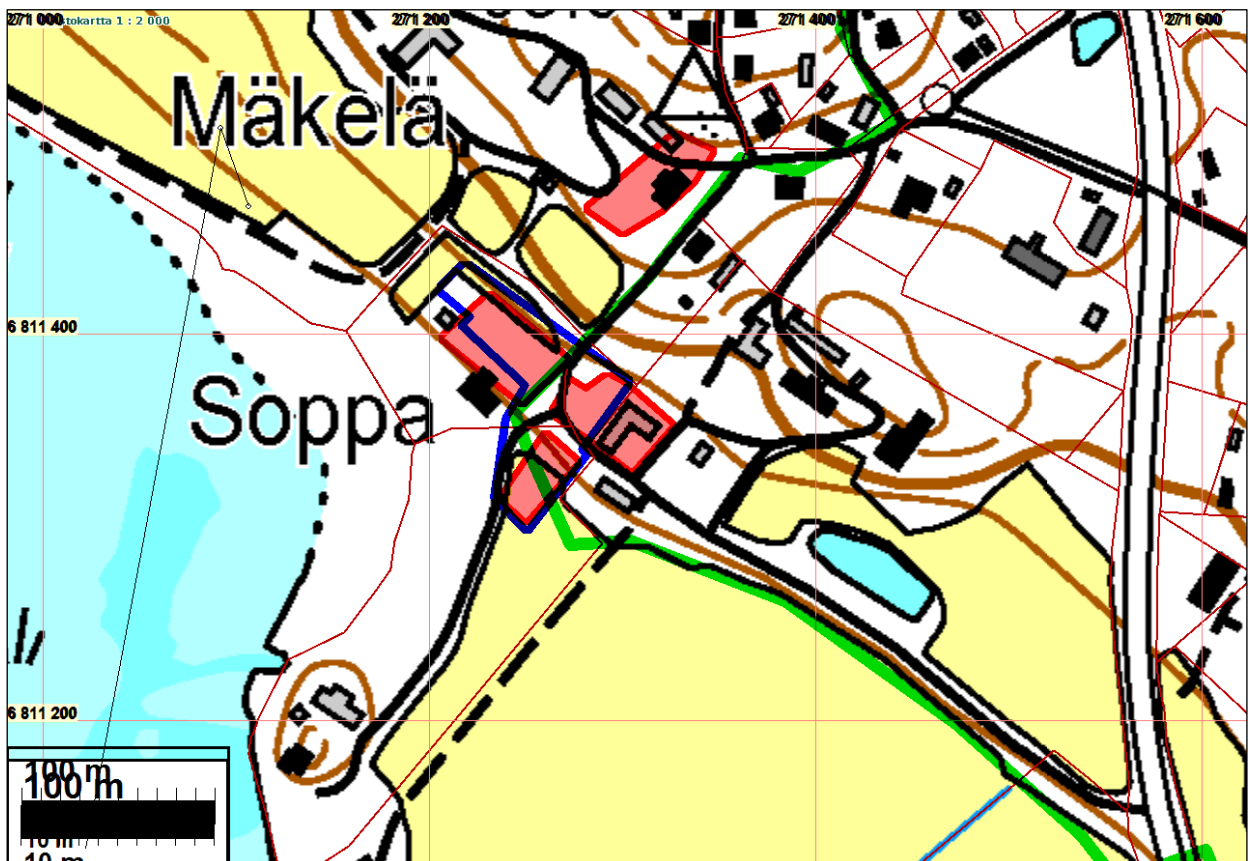
Kylätontti rajattu punaisella. Ehdotettu muinaisjäännösrajaus sinisellä viivalla. Vesihuoltolinja vihreällä.

Kiimajärven kylätontin kohdalla ([kohde 7](#)) linja kulkee muinaisjäänneksen poikki n. 80 m matkalla, alueella jossa inventoinnissa havaittiin sekä pellossa, että koekuopissa kulttuurikerrosta. On ilmeistä, että paikalla tarvitaan arkeologisia tutkimuksia, vähintäänkin arkeologista valvontaa linjan kaivantoa kaivettaessa, ellei linjaa voida siirtää muinaisjäännealueen ulkopuolelle.

Kohteen suhde vesihuoltolinjaan: Vesihuoltolinja on suunniteltu toteutettavan havaitun kylätontin läpi. Inventoinnin perusteella vesihuoltolinjaa ei voida toteuttaa ilman jonkin asteisia arkeologisia lisätutkimuksia.

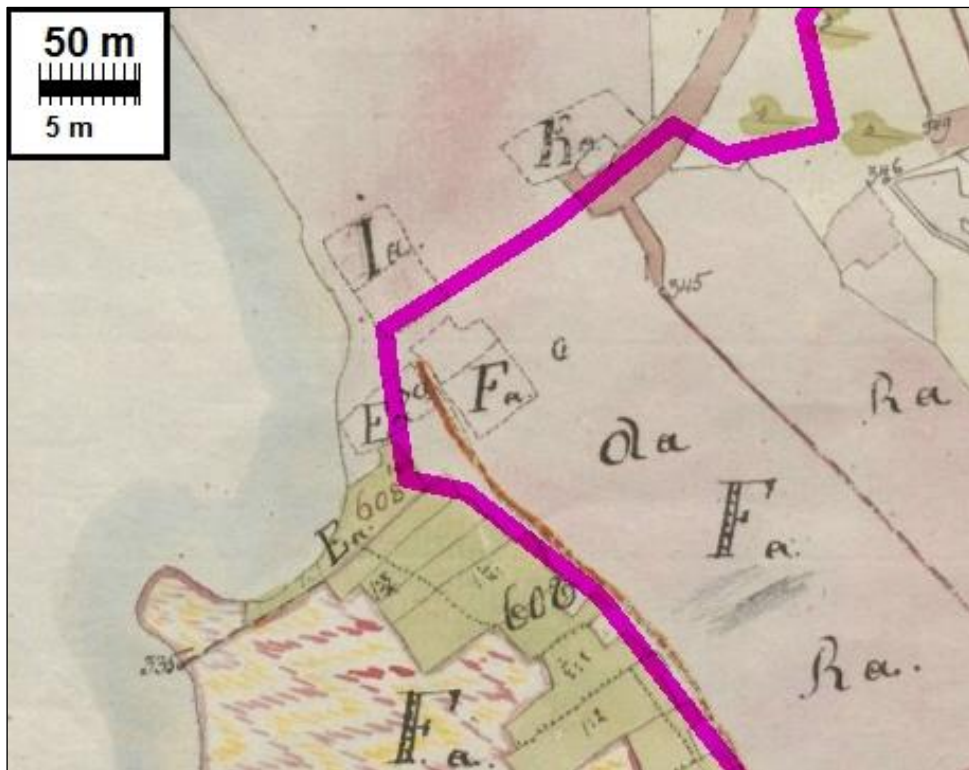
Ote v. 1772 kartasta Kiimajärven kylätontin kohdalta. Vesihuoltolinja (sinipunaisella) kulisi tonttien E ja I halki mutta kulkisi erillisen tontin K ulkopuolella.. Kartan paikannustarkkuus arviolta +5 m.

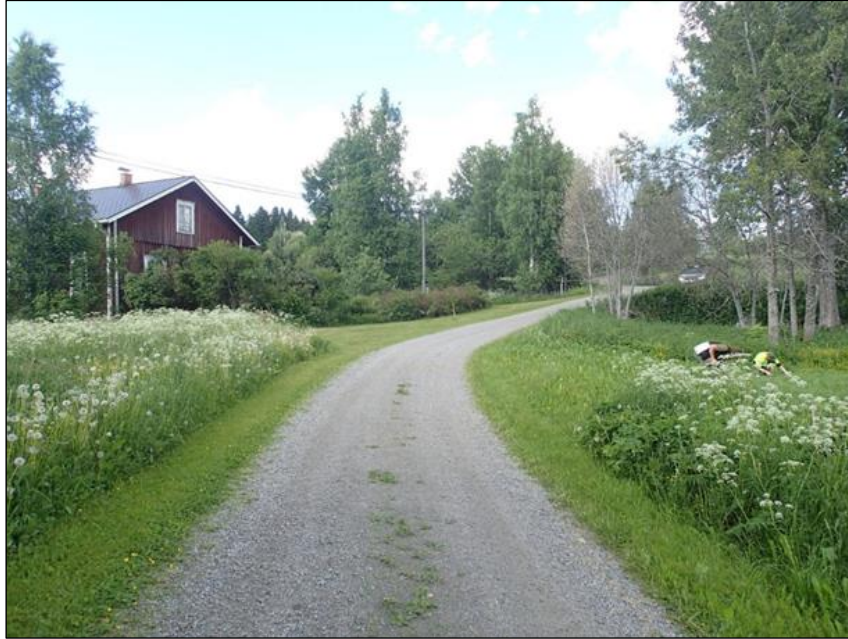
Sopan talon etelä-kaakkoispuoleisella tasaisella peltoalueella, joka inventointiajankohtana oli matalalla oraalla, havaittiin mustanruskean peltomaan pinnassa runsaasti tiilenmuruja, palanutta savea / savitiivistettä sekä palaneen kiven murskaa (löytöjä ei talletettu). Alue on minimissään noin 50 x 50 m annetun koordinaattipisteen ympärillä - mahdollisesti laajempikin (oraalla ollutta peltoa ei voitu tarkastaa kattavasti). Tien länsipuolelle, talon ja pihan ja tien välille tehdyissä muutamassa koekuopassa havaittiin kulttuurikerrosta.

Välittömästi koillispuolisessa rinteessä on noin 6 x 8 m:n kokoinen lohkokivistä tehty rakennuksen kivijalka (N: 6811338 / E: 271264). Kivijalkaan ei näytä liittyvän tulisijaa. Mahdollisesti kyseessä on nuorehkon (alle 150 v. vanha) karjasuojan jäännös. Kartalle merkitty muinaisjäännöksen raja on sen kaakkoisosan osalta maastohavaintoihin ja karttapaikannukseen perustuva, muilta osin - pihamailla – karttapaikannukseen ja etäämpää tehtyyn silmänvaraiseen havainnointi perustuva arvio siitä, missä on mahdollisesti voinut säilyä maanalaisia jäänteitä vanhasta asutuksesta.

Historiallisen ajan kylätonttia. Taustalla vasemmalla Sopen talo. Kuvattu pohjoiseen. Kuva: H. Poutiainen

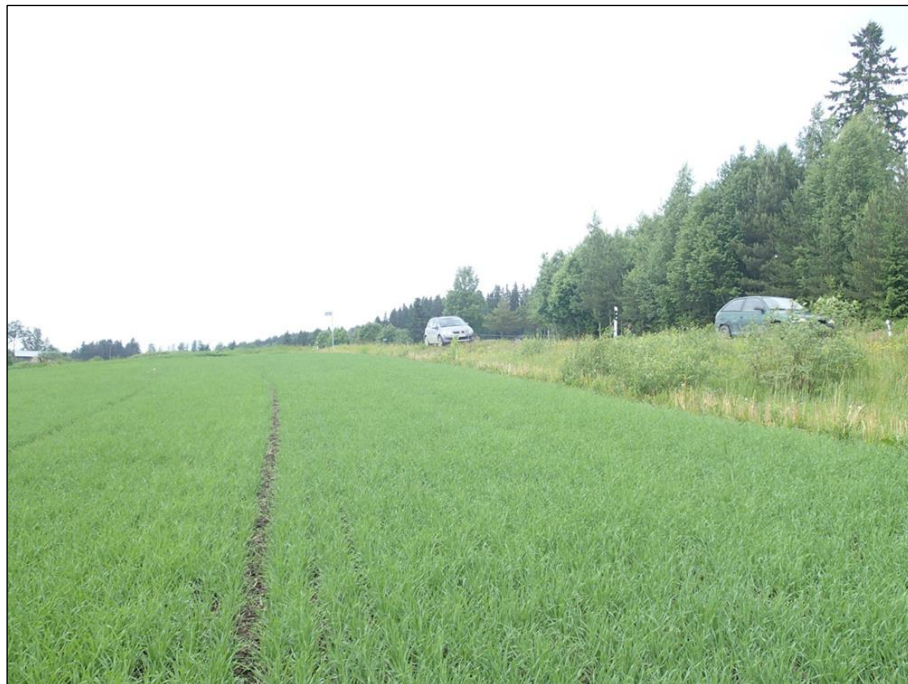
Huomiot: Sepänmaa 2013: Kohdalla on pienialainen (NW - ES -suunnassa noin 100 m ja vastakkaisessa suunnassa noin 30 m leveä lounaaseen viettävä niemekemäinen terassi hiekkapohjaisella pellolla. Peltoalue tällä kohdalla oli parikymmensenttiselä sängellä, jonka maanpintaa pystyttiin kohtuullisessa määrin tarkastamaan. Pelton pinnasta löydettiin 5 kpl selviä kvartsi-iskoksia.

Tien koillispuolista mäkirinnettä koekuopitettiin. Tällä alueella maata on muokattu ja käännetty syvälle - merkkejä muinaisjäännöksestä ei havaittu. Alueella rinne kohoaa jyrkästi koilliseen, joten muinaisjäännös ei ulottuisi tien koillispuolelle.

Kivikautista asuinpaikkaa etualalla pellolla. Kuvattu luoteeseen. Kuva: H. Poutiainen.

Vesihuoltolinjan kohdalle osuu kaksi kiinteää muinaisjäännettä: Hirviojan pienialainen kivikautinen asuinpaikka pellossa, aivan tien laidalla ([kohde 8](#)). Vesihuoltolinja alittaa tien sen koillispuolelta luoteispuolelle, missä asuinpaikka on, hieman asuinpaikan luoteispuolella. asuinpaikan kohdalla ei tien koillispuolella ole muinaisjäännettä – mikä selkeästi inventoinnissa voitiin todeta. Tällä kohdalla kannattaisi harkita, voiko tien alituksen tehdä kauempana kaakossa, muinaisjäänneksen kaakkoispuolella, tai että linja kulkisi muinaisjäänneksen lounaispuolelta, kauempana pellossa.

Kohteen suhde vesihuoltolinjaan: Inventoinnin perusteella suunnitellun linjauksen toteutus edellyttää vähintään arkeologin valvontaa linjaa kaivettaessa, varsinkin tien lounaispuolella.
